COMUNE DI OULX

VARIANTE DI REVISIONE GENERALE AL P.R.G.C. VERIFICHE DI COMPATIBILITA' IDRAULICA ED IDROGEOLOGICA

R3

CRONOPROGRAMMA DEGLI INTERVENTI PER L'UTILIZZAZIONE DELLE AREE DI CLASSE

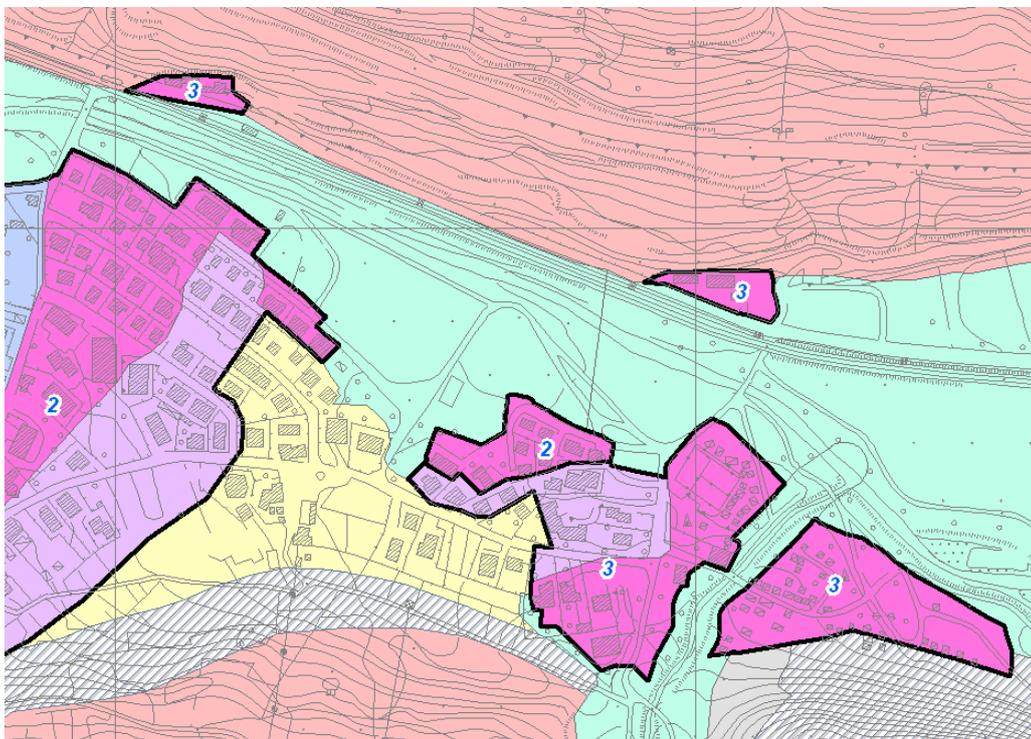
SCHEDA 3 – BEAULARD Rio Champeyron e Charline

L'abitato di Beaulard sorge sui conoidi alluvionali del Rio San Giusto e del Rio Champeyron ed è lambito dalla Dora di Bardonecchia. E' frazionato nelle classi II, IIIb4, IIIb3 e IIIb2. E' soggetto a rischio di esondazione dei tre corsi d'acqua.

Nuove Opere: spiaggia di deposito a monte del ponte della strada per Chateau Beaulard. Manutenzione delle briglie in alveo e mantenimento dell'officiosità idraulica del canale in conoide.

L'area è soggetta ad esondazione della Dora di Bardonecchia e al rotolamento dall'alto di clasti rocciosi.

Nuove opere: posa di reti ad aderenza paramassi sulla pendice a monte degli edifici.

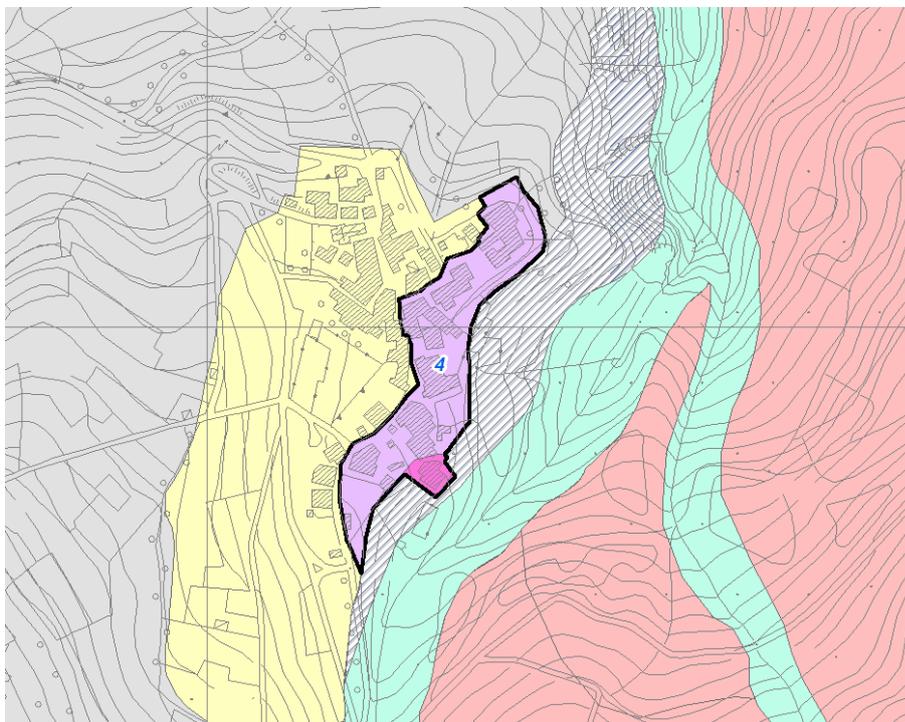
SCHEDA 4 – CHATEAU BEAULARD

L'abitato di **Chateau Beaulard** è sorto sul bordo, a Est, della profonda incisione del Rio Supire. Il bordo può essere oggetto di fenomeni franosi roto-traslazionali per arretramento del ciglio stesso. Per questa ragione il settore orientale è perimetrato in Classe IIIb2 e Classe II.

Nuove opere: E' necessario il consolidamento dell'orlo della scarpata dell'abitato sul Rio Supire per evitare che l'eventuale arretramento interessi le abitazioni limitrofe.

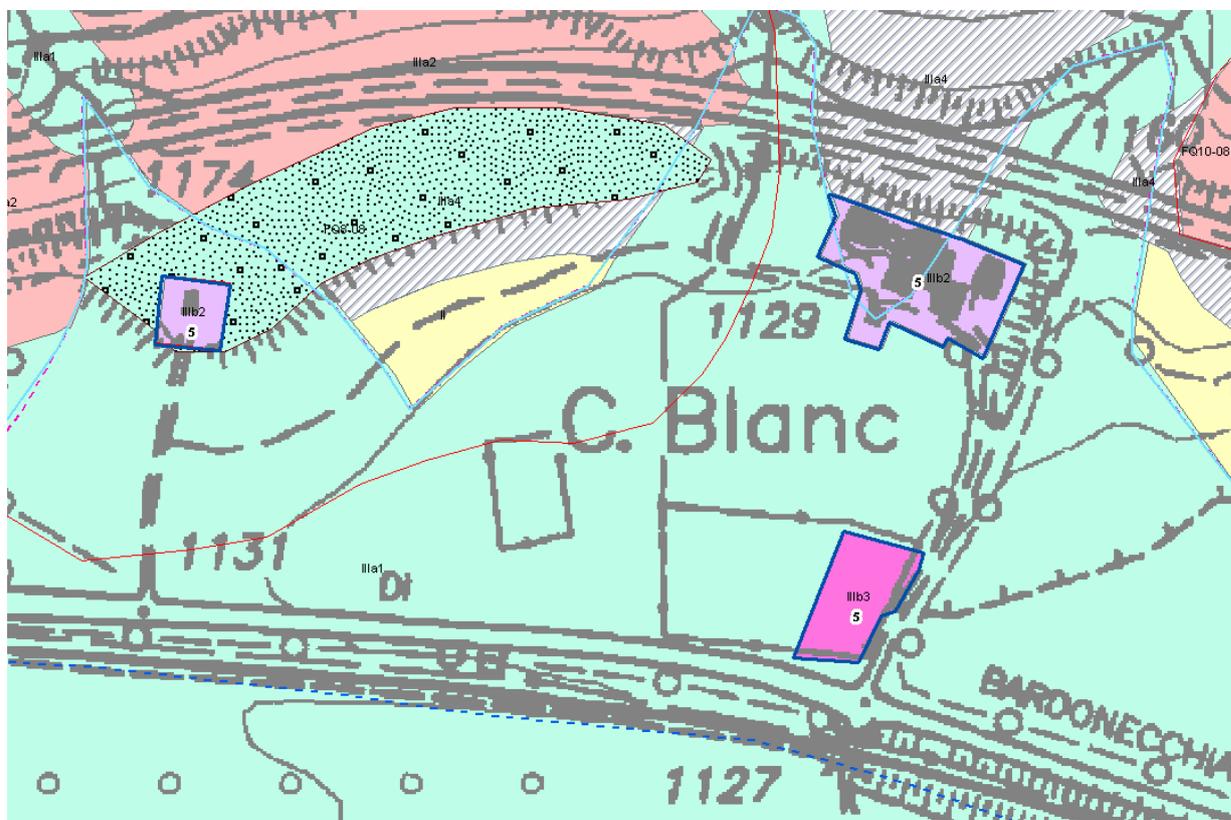
SCHEDA 5 – CASE BLANC e PRES DE BLANC

Case Blanc è formato da due aree perimetrate in Classe IIIb2, entrambe poste allo sbocco vallivo di due canali (che recano scarsi segni di attivazione torrentizia) e dall'area perimetrata in Classe IIIb3 posta all'incrocio della strada comunale.

Pres de Blanc è formata dall'area perimetrata in Classe IIIb3 all'inizio della strada comunale di accesso alla frazione.

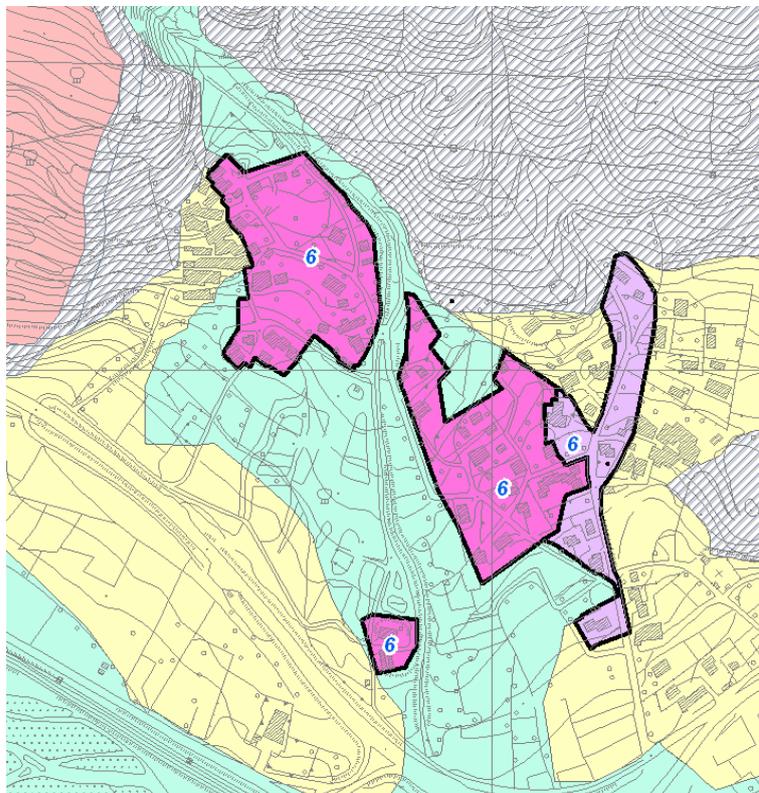
SCHEDA 6 – COSTANS

Costans sorge sul conoide alluvionale dell'omonimo corso d'acqua ed è soggetto a rischio di inondazione. E' perimetrato nelle classi IIIb3 e IIIb2, II.

Nuove opere: rifacimento del ponte della strada comunale per la borgata Costans con sezione idraulica adeguata al fine della protezione dell'area in sinistra idrografica. Manutenzione della briglia in apice, con definizione delle modalità di svuotamento e il mantenimento dell'efficienza idraulica del canale in conoide. Adeguamento delle protezioni spondali in destra idrografica fino al ponte della strada comunale per la borgata Costans;

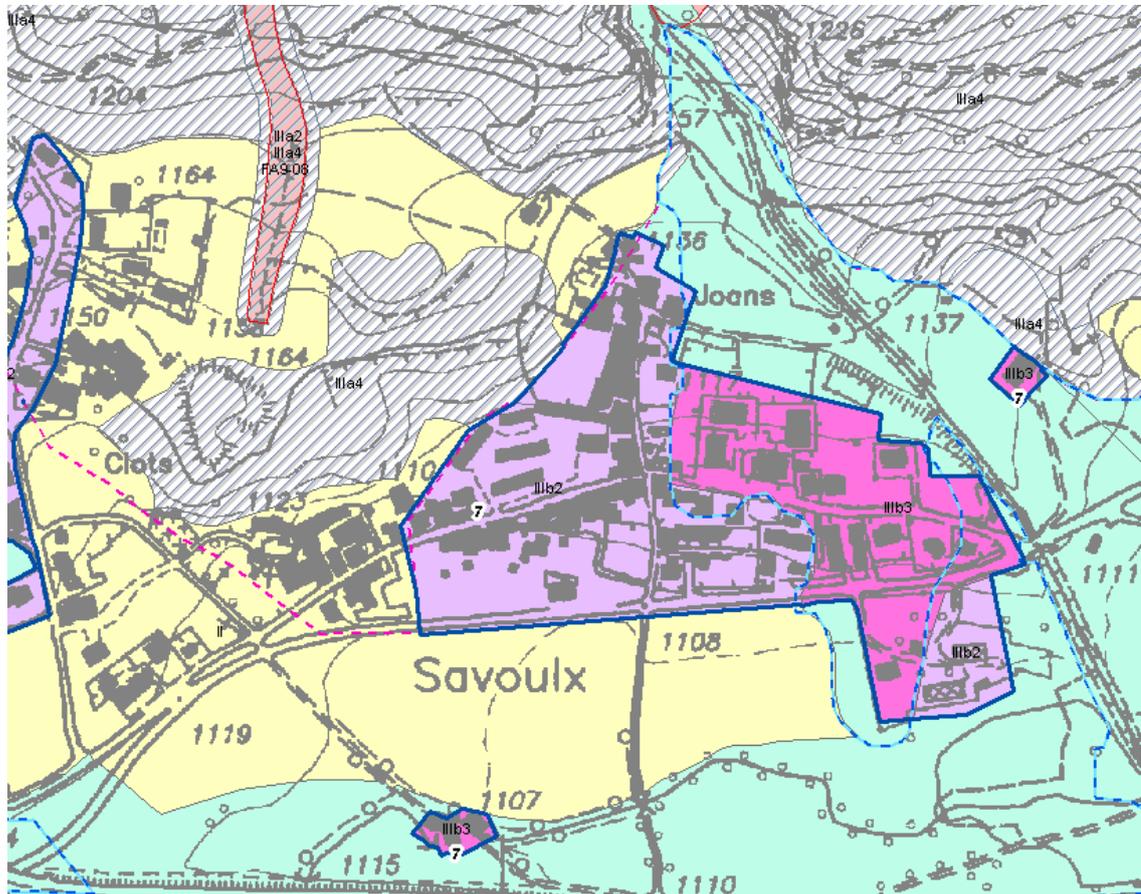
SCHEDA 7 – SAVOULX

Savoulx sorge sul conoide del **Rio Joans** ed è soggetto a rischio di inondazione. E' perimetrato nelle classi IIIb3 e IIIb2, II.

E' necessario il mantenimento dell'officiosità idraulica del canale in conoide e della briglia selettiva in apice e verifica della funzionalità del sottopasso della SS 335

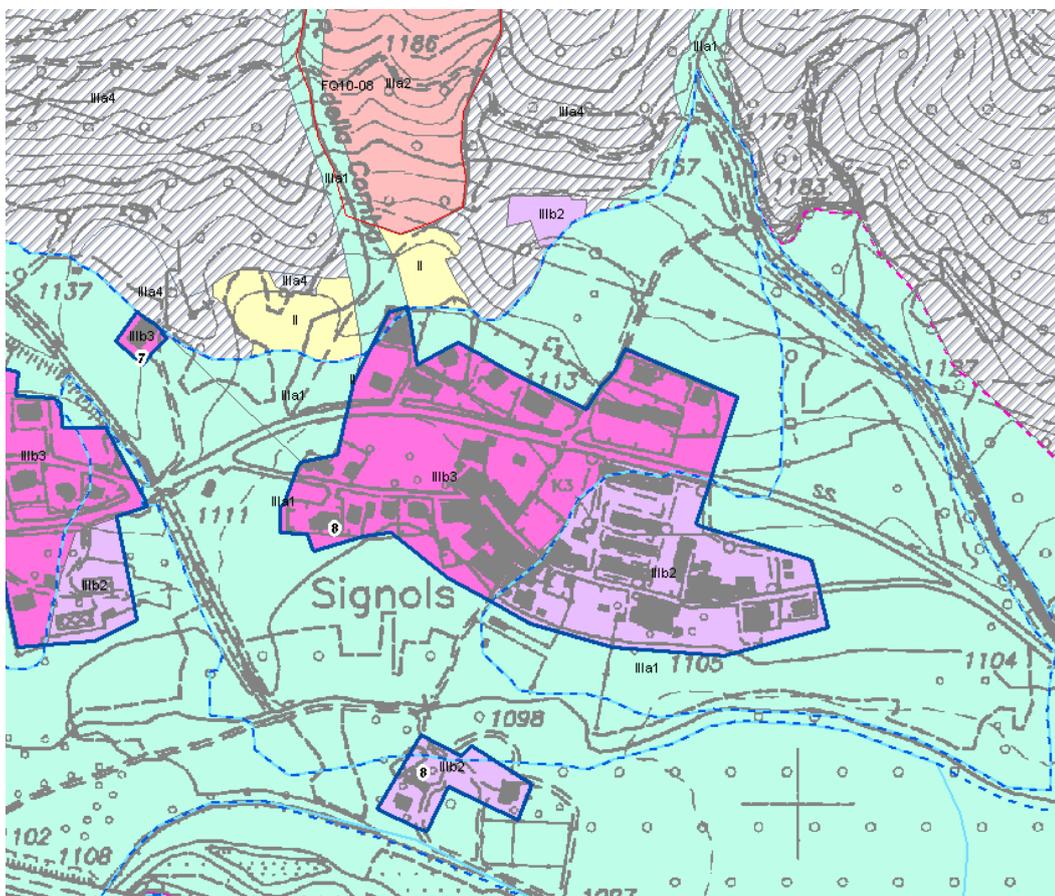
SCHEDA 8 – SIGNOLS

La frazione Signols è soggetta a rischio di inondazione da parte del **Rio Combe Soudes**. E' perimetrato nelle classi IIIb3 e IIIb2.

E' necessario il mantenimento dell'efficienza idraulica del canale in conoide e del canale d'irrigazione presente nel fondovalle.

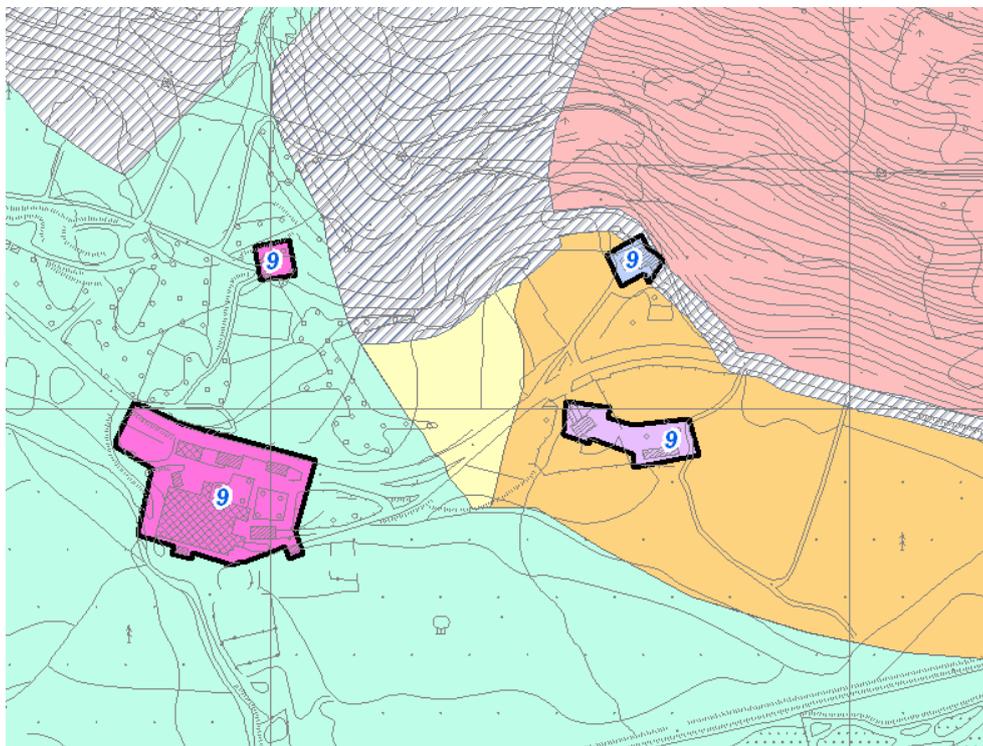
SCHEDA 9 – MOLINI DEL GESSO e PORTETTA

Sul conoide del Rio Vazon sono situati gli edifici un tempo attinenti alle Cave del Gesso e un edificio isolato in sinistra idrografica a monte della SS335.

Nuove opere: rifacimento attraversamento strada statale SS 335 e ridefinizione del canale a monte della strada stessa.

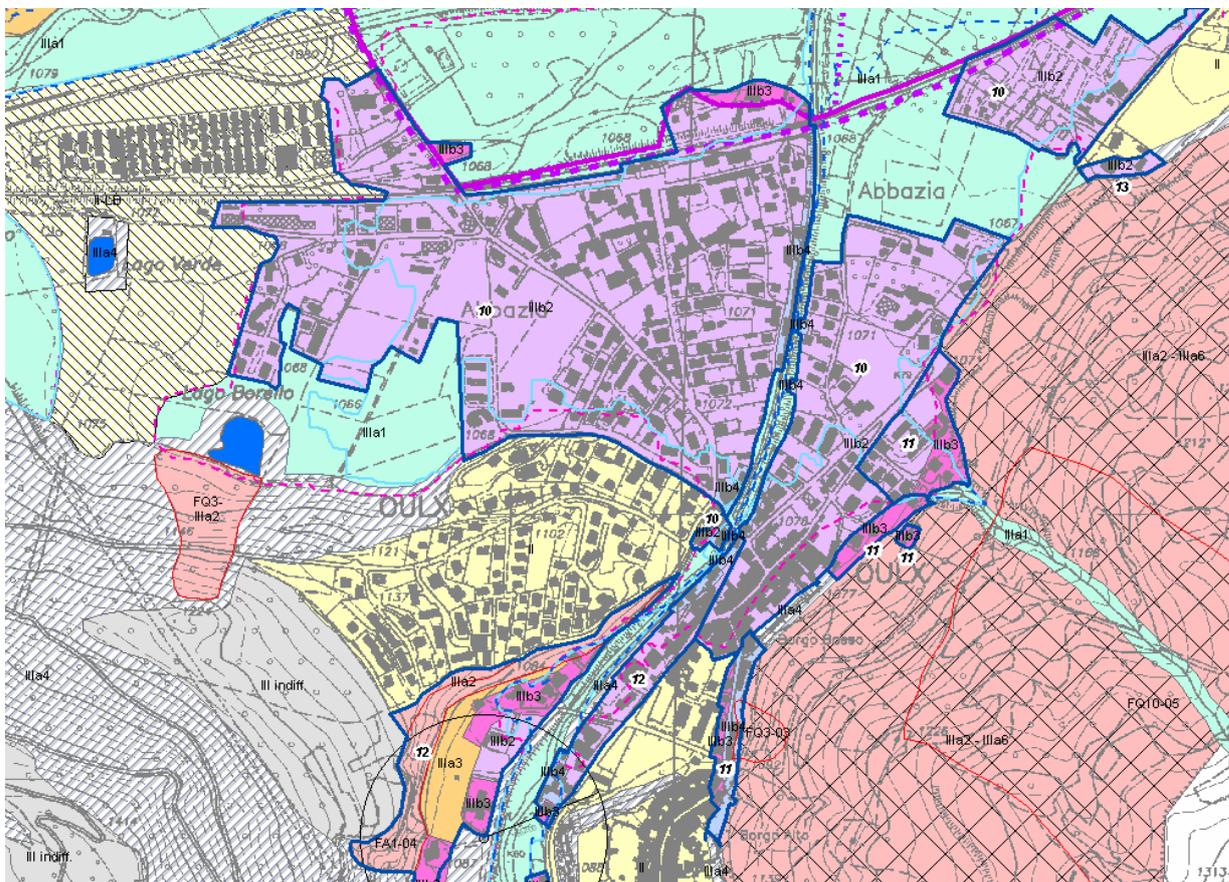
SCHEDA 10 – OULX

L'area di **Oulx** in sinistra della Dora di Cesana (Via San Lorenzo – Pellousiere), e in destra (via Cazettes – Pra Vei (dx) fino al margine destro SS 24 zona Gad) è soggetta ad esondazione. E' perimetrata nelle classi IIIb, IIIb2 e IIIb4.

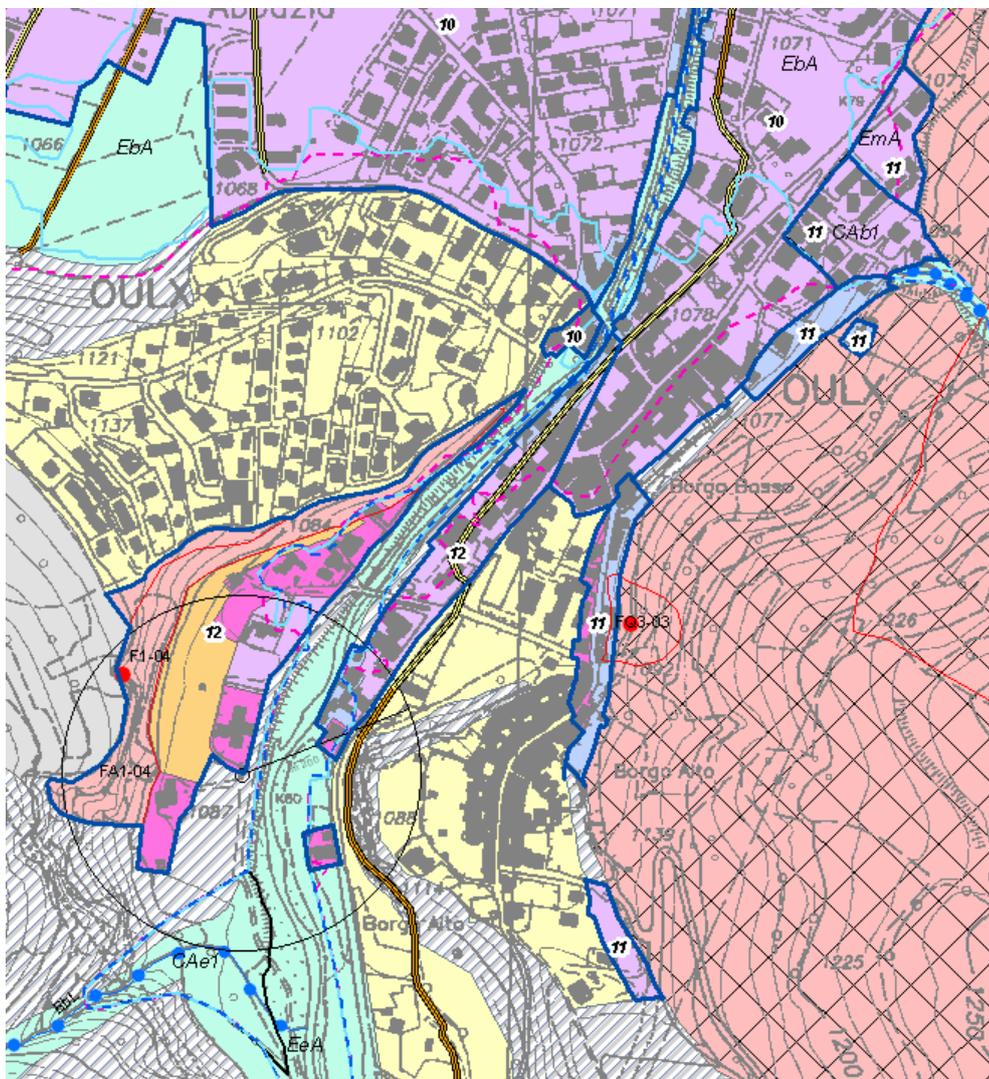
SCHEDA 11 – OULX versante Sauze d'Oulx e Comba des Moines

Il versante destro compreso tra la Sede comunale e il territorio di Sauze d'Oulx è interessato dalla Deformazione Gravitativa Profonda di Versante. Per questa ragione alla base del versante è presente una fascia continua in Classe IIIb4 e IIIb3 (se edificata) a seconda dell'intensità di deformazione e di m 20 di inedificabilità (se inedificato) in Classe IIIa4.

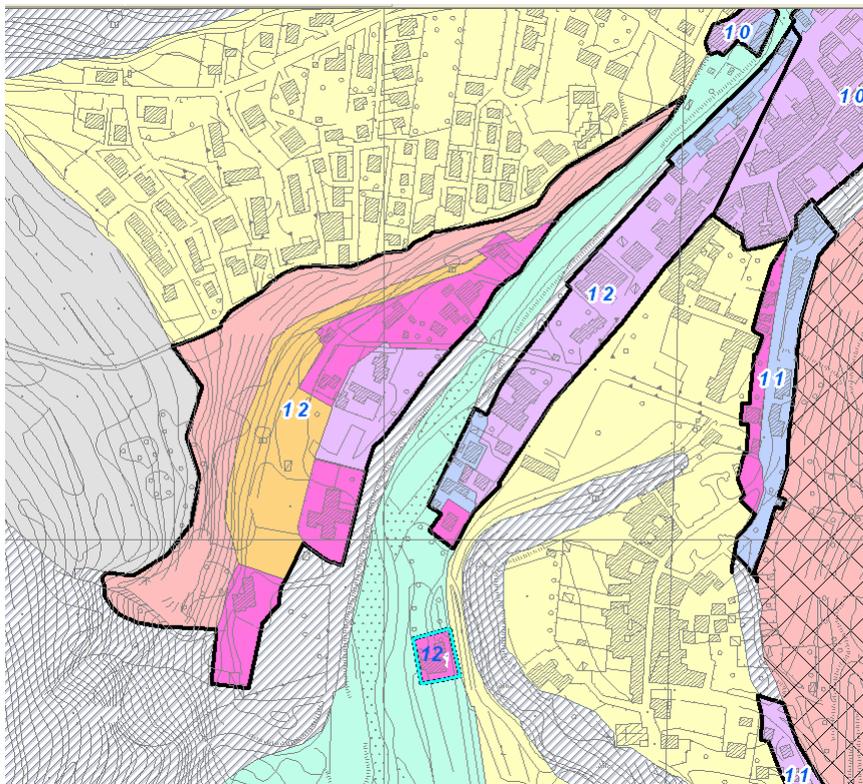
SCHEDA 12 – OULX Sotto la Rocca via Monginevro

La tratta della **Dora di Cesana** a monte del ponte dell'Ange Gardien è passibile di inondazione in sinistra (Sotto la Rocca) e in destra (via Monginevro). Le zone lungo l'asta sono perimetrale nelle classi IIIb2 IIIb3 e IIIb4.

Nuove opere: con riferimento all'evento con tempo medio di ritorno 200 anni, è necessario l' adeguamento in quota delle sponde a monte del ponte di accesso alla Regione Sotto la Rocca e il mantenimento dell'officiosità dell'asta in rapporto ai risultati del monitoraggio.

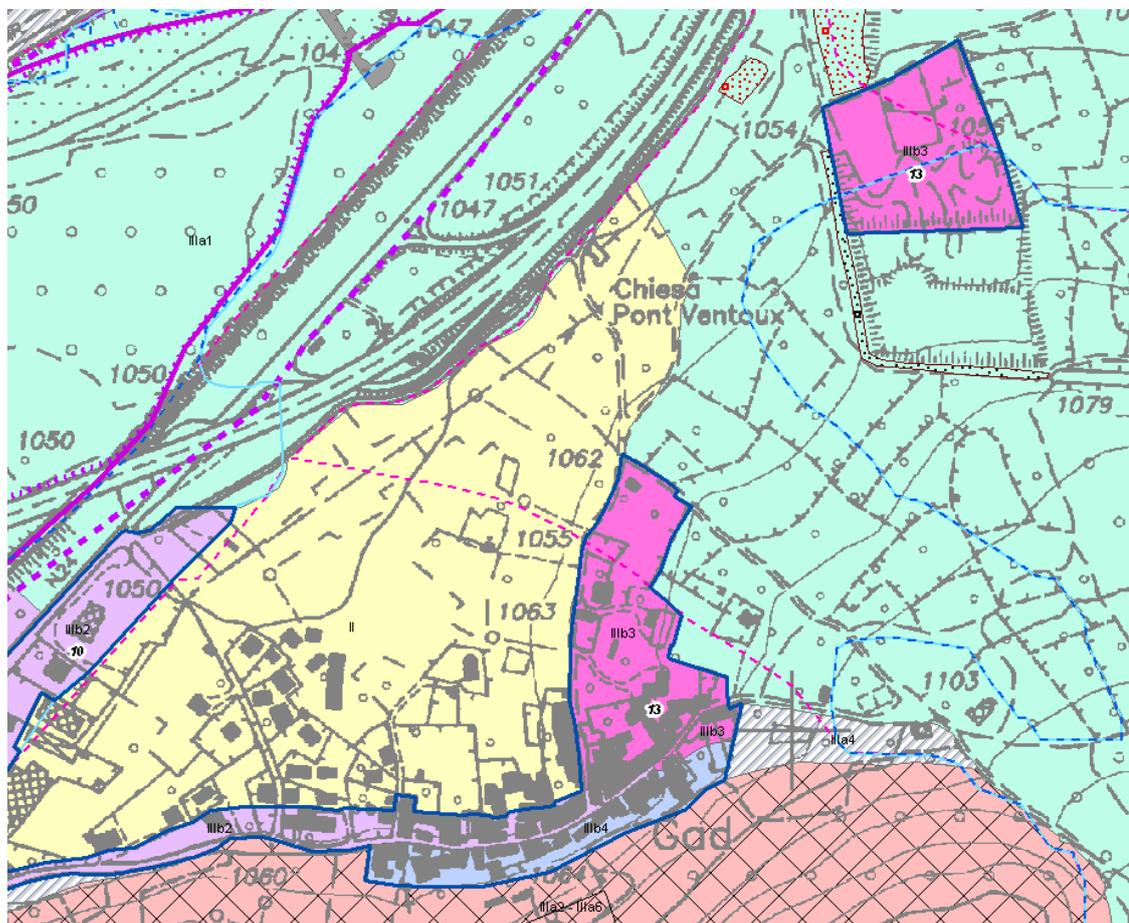
SCHEDA 13 – GAD

La frazione **Gad** è soggetta a rischio di esondazione da parte del rio Gran Comba del Gad e dai lenti movimenti del versante soggetto a Deformazione Gravitativa Profonda. Per questi motivi è perimetrata nelle classi II, IIIb2, IIIb3 e IIIb4.

Nuove opere: manutenzione delle briglie in apice e lungo l'asta e mantenimento dell'efficienza idraulica del canale in conoide.

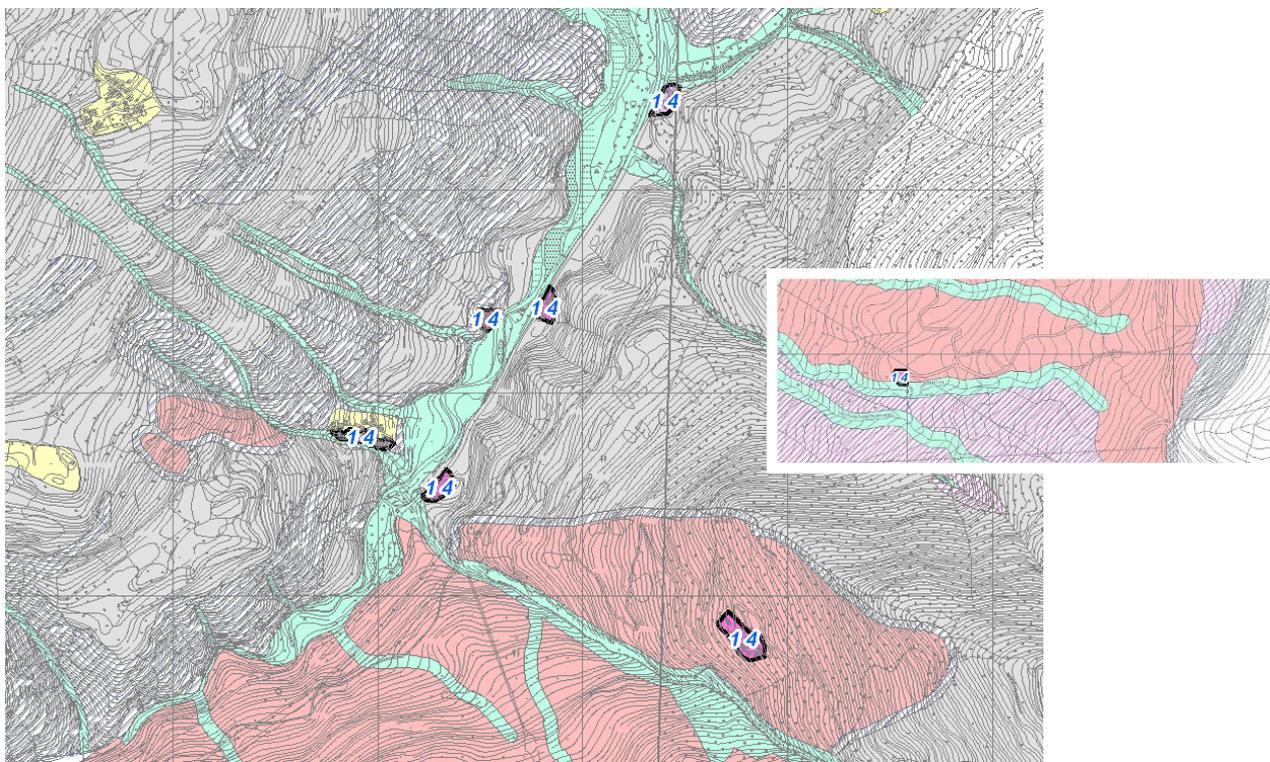
SCHEDA 14 – RIO NERO, MALAFOSSE, AMAZAS, MORETTA

L'attività di erosione e trasporto del **Rio Nero** innesca numerosi fenomeni gravitativi estesi all'intero bacino idrografico e mette in pericolo, in caso di eventi alluvionali, la transitabilità della Strada Statale SS 24 del Monginevro.

Nuove opere: è necessaria la costruzione scogliere in massi in destra idrografica a monte dell'attraversamento della SS24 e la manutenzione delle briglie in apice e lungo l'asta e mantenimento dell'officiosità idraulica del canale in conoide.

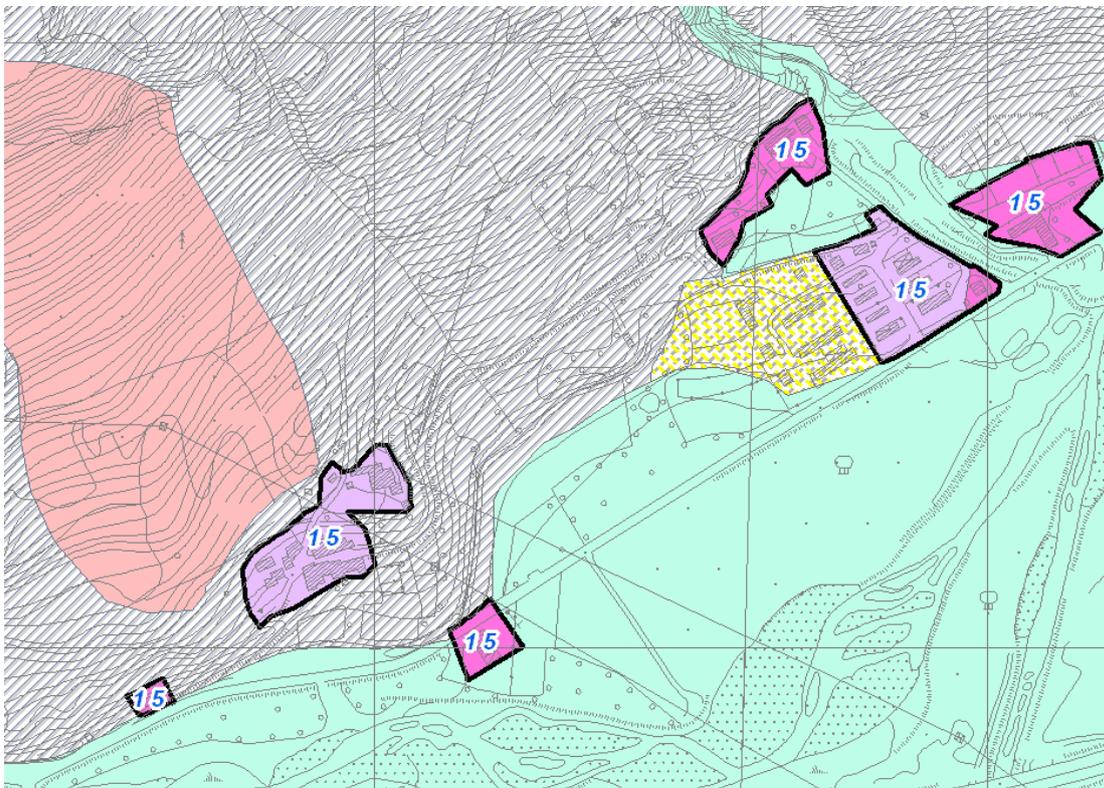
SCHEDA 15 – CASERMETTE e BEAUME

La zona **Casermette** sorge sul conoide alluvionale del Rio Seguret ed essendo a rischio di esondazione è stata perimetrata nelle classi IIsg, IIIb2 e IIIb3.

Nuove opere: posa di reti ad aderenza paramassi sulla parete a monte del F° 22 – mappale 310.

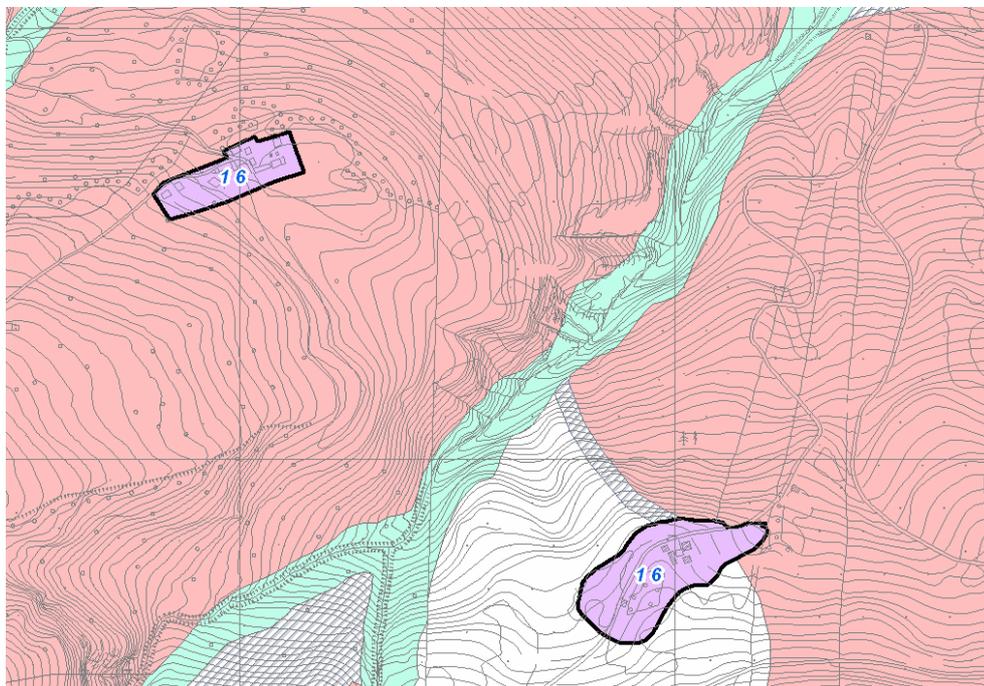
SCHEDA 16 – REFOUR e PLEYNET

Le frazioni **Refour** e Pleynet sorgono in aree di frana con movimenti lenti e pertanto sono perimetrate in Classe IIIb2.

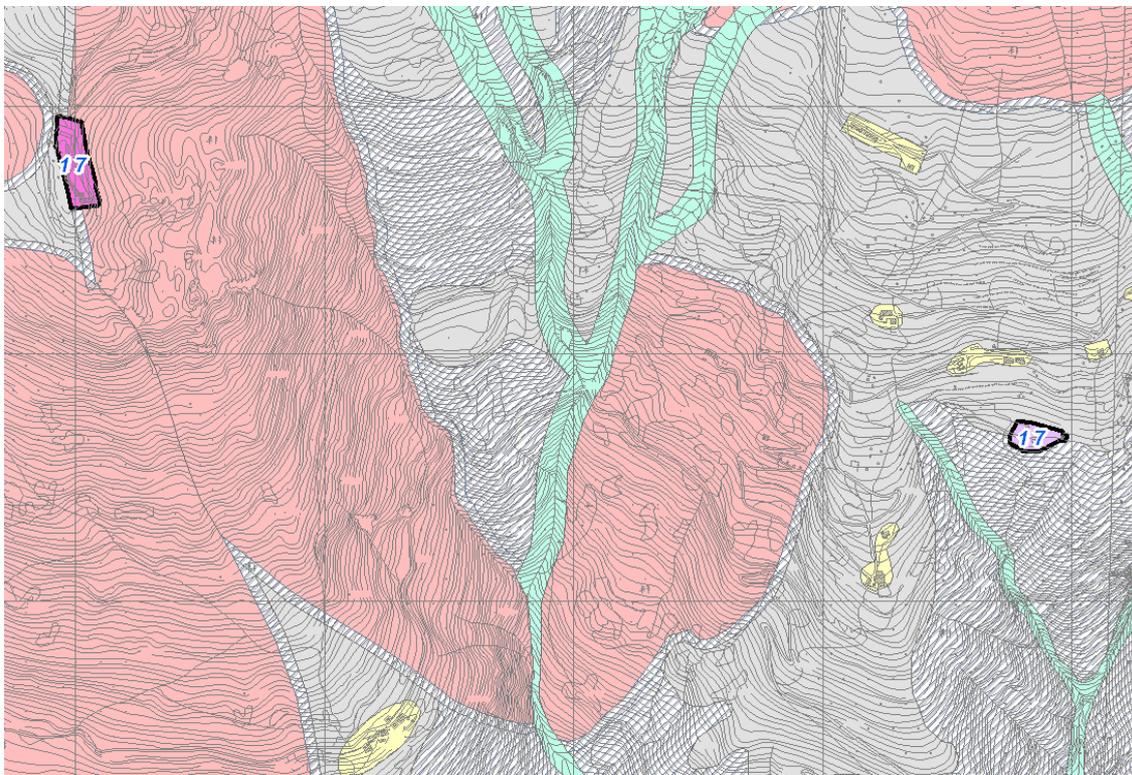
SCHEDA 17 – SAN ROCCO e CASERMA FOENS

La frazione **San Rocco (La Roche)** sorge in area di frana con movimenti lenti e pertanto è perimetrata in Classe IIIb2.

La ex **Caserma militare del Foens** allo Jafferai sorge su una dorsale stabile le cui pendici sono tuttavia interessate da fenomeni gravitativi, ed è quindi perimetrata in Classe IIIb3.
